# Horreby Vandværk

November 2023

**Beskrivelse af Horreby Vandværk til brug for kvalitetssikring i henhold til bekendtgørelse nr. 132 af 8. februar 2013 om kvalitetssikring på almene vandforsyninger.**

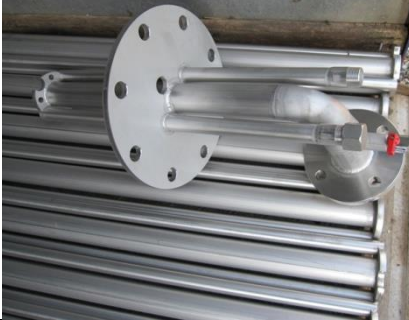
<p>Boringernes stigrør i rustfrit stål afsluttet med adgang til maskinel og manuel pejling/ vandstandsmåling.</p>

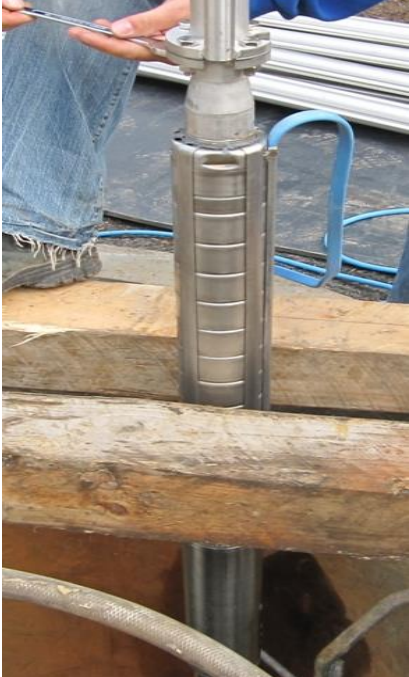
<p>Boringspumper                  SP8 fra 2011 i 238.514                  Ydelse: 10 m<sup>3</sup>/h                  SP14 fra 2011 i 238.244 og 238.576                  Ydelse: 15 m<sup>3</sup>/h</p>	<p>Strømforbrug i forhold til ydelse vurderes løbende.                  238.244 – 0,23 kWh/m<sup>3</sup>                  238.514 – 0,16 kWh/m<sup>3</sup>                  238.576 – 0,20 kWh/m<sup>3</sup></p>

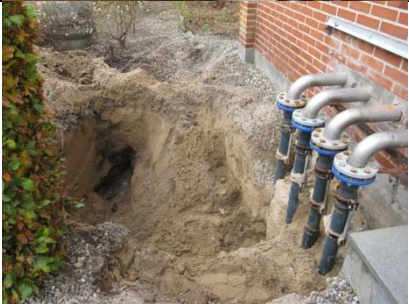
<p>Råvands indgange</p>		<p>Nærmest:                  238.576                  Mårvej                  238.244                  Nykøbingvej                  Ledig                  238.514                  Midtvejen</p>

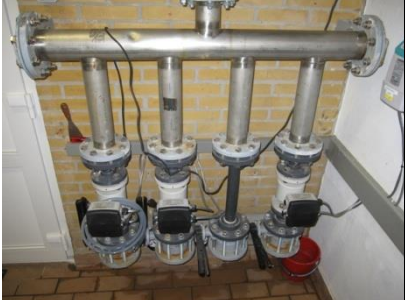
<p>Råvandsindgange på vandværket</p>

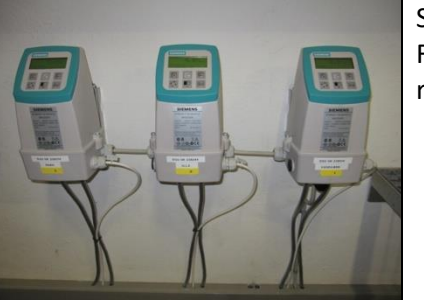
<p>Siemens Flowmålere for råvand</p>

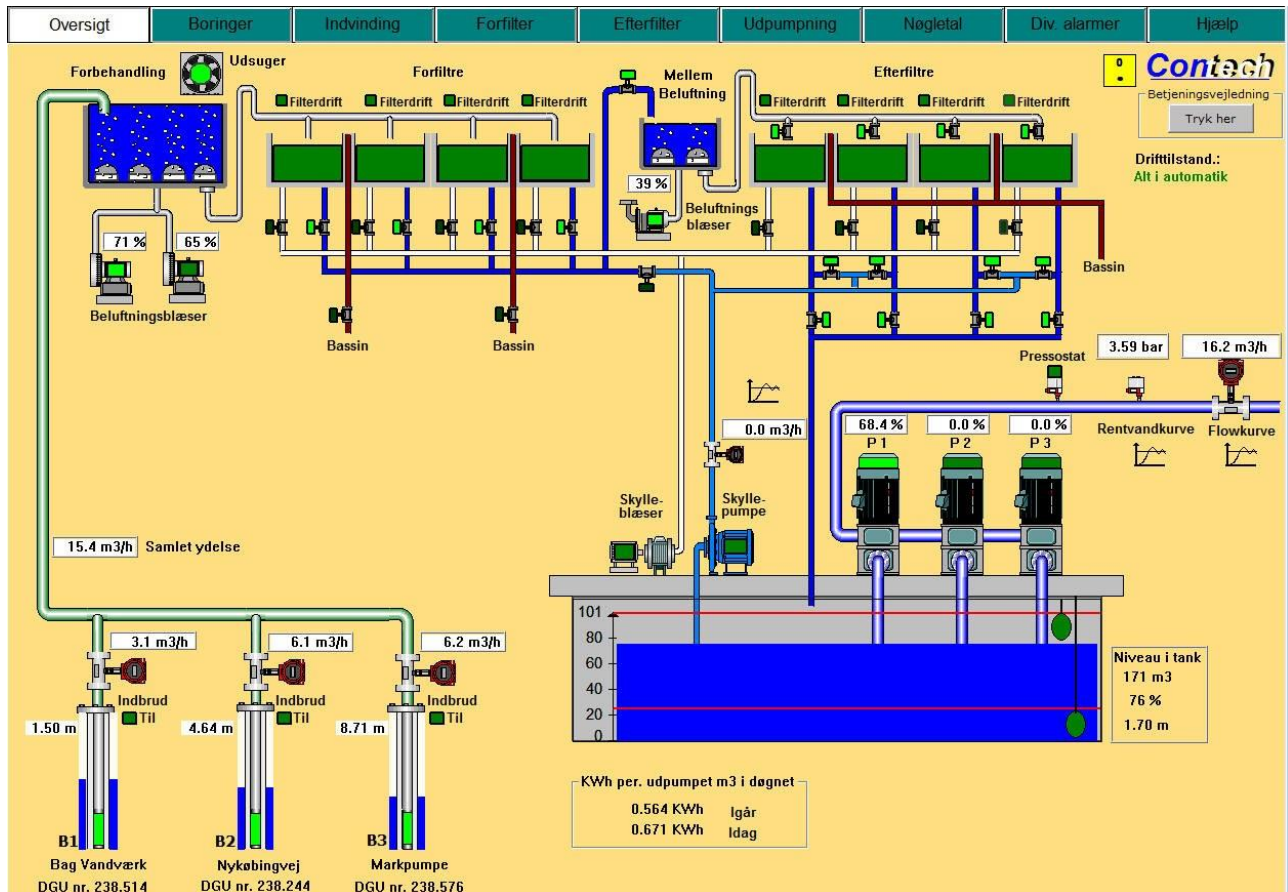
## Horreby Vandværks opbygning flowdiagram

Efterfølgende beskrivelse er hovedvægten lagt på en gennemgang af vandværket med fokus på en generel tilstandsvurdering og med forslag til opgaver om forbedringer af driften m.m.

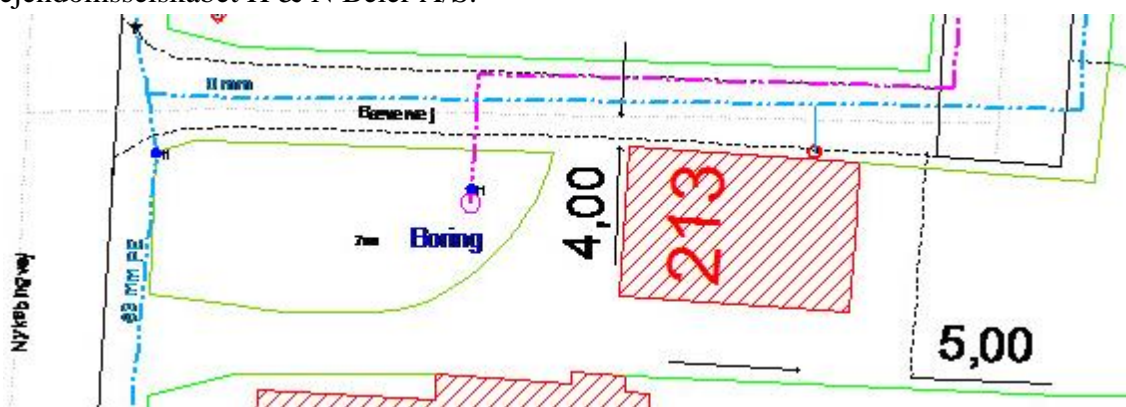
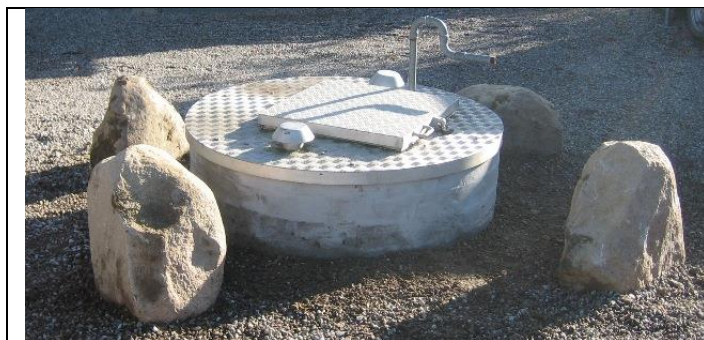
DGU 238.244 fra 1949  
Boringsbrønden afspærret med  
markerings pæle samt kampesten.

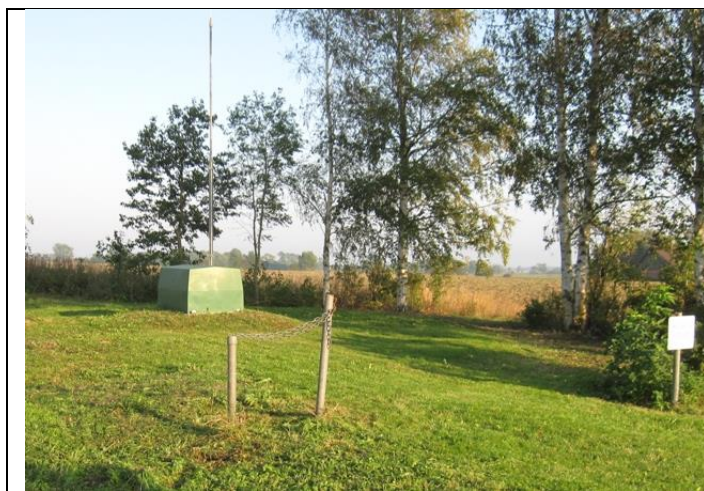
Boringen på Mårvej 15 er i 2011 løftet op  
i hus, for herved at sikre mod nedsivning  
fra lavtliggende områder rundt om  
boringen.

Den er en tydelig markering af 10 meters  
zonen, og landbruget mod nord har udlagt  
25 meters beskyttelseszone.

Boringens metan indhold betyder, at driftsansvarlig løbende skal vurdere om den nuværende bundbeluftning i forbehandlingen fjerner metan inden forfiltrene.

Til sikring heraf er der opsat en kanalventilator, som trækker luften ud af forbeluftningen.

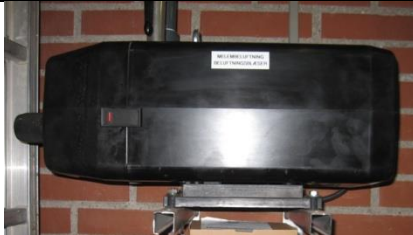
<p>Busch 1025 SV Frekvensstyret, kan desuden finjusteres manuelt.</p>	<p>Lameller skal kontrolleres mindst én gang om året, sidste gang kan ses i Tethys, 1 lamelsæt ligger på lager til brug for udskiftning</p>
---	---	---

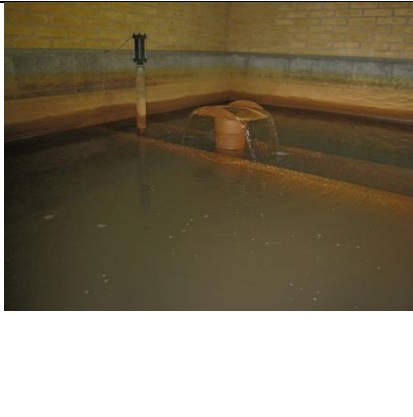
<p>4 stk. for filtre á 2,9 m<sup>2</sup> i alt 11,6 m<sup>2</sup> Øverste 50 cm filter er udskiftet i 2012 med 2-5 mm Luxovit Rest fra 1994 10 cm 3-5 mm 10 cm 5-9 mm 5 cm 10-15 mm 5 cm 15-30mm</p>	<p>Fitrene kontrolleres visuelt 1 gang om ugen og skylleautomatikken mindst én gang kvartalet, herunder skylleventiler m.v.</p> <p>Et besøg fra Vand &amp; Teknik den 2.10.2019 vurderede filtrene til optimal drift ved den dobbelte mængde i forhold til m<sup>2</sup>, lig med 23,2 m<sup>3</sup> svarende til 533,6 m<sup>3</sup> i døgnet.</p> <p>Efterfølgende er minimums indvindingen hævet til 15 m<sup>3</sup>.</p>
---	--	---

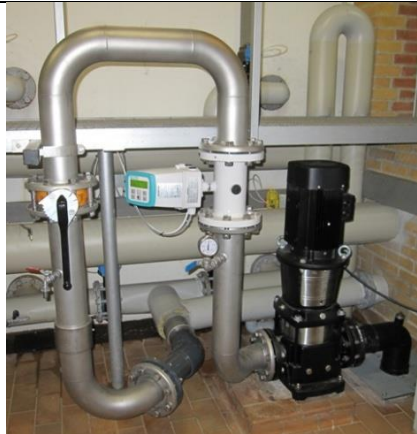
<p>Frekvensstyret Skyllepumpe Ydelse: 90 m3/h</p>	<p>Forfiltrene skylles med luft / vand med ca. 42 m3/h vand og efterfølgende vand med 90 m3/h.</p> <p>Et filter skyldes med 5,356 m3 Noteret 22.10.2019</p> <p>Efterfiltrene skylles med 68 m3/h</p>

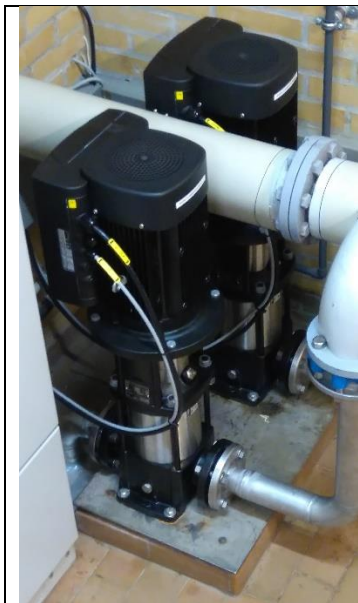
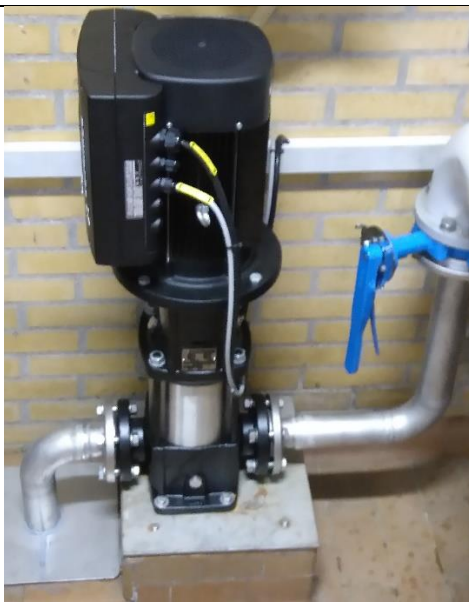
Vandværkets udpumpning sker med tre frekvensstyrede Grundfos pumper type CRE 15-4 fra 2016. Pumperne er monteret med nye rustfrie sugerør og nye DN 65 bundventiler Socia Type 102.

Ydelse for hver pumpe er oplyst til 25 m<sup>3</sup>/h i alt 75 m<sup>3</sup>/h.

Kw forbruget pr. m<sup>3</sup> er 0,18 Kw

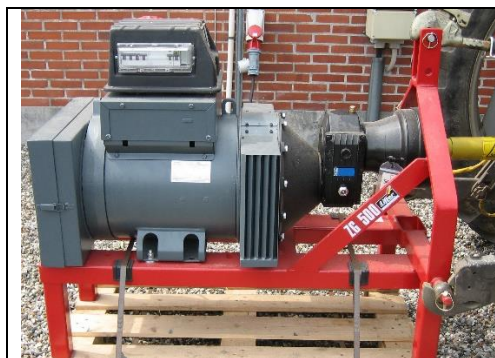
## Vandværkets generator

Generatoren trækkes af en traktor, primært Jesper Strange ellers Peter Palle,

Testes én gang årligt.

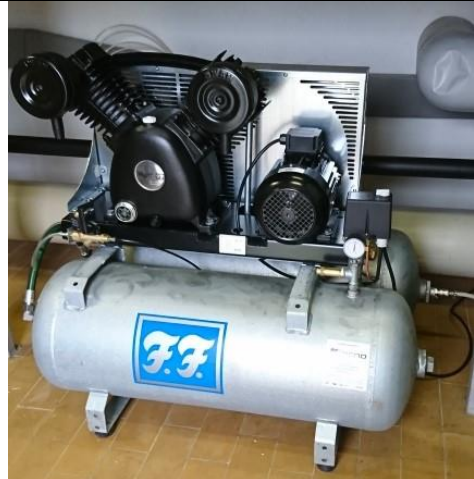
<p>Kompressor</p>	<p>Er udstyret med automatisk tankudluftnings ventil fra bundprop, ventilen testes min. en gang om måneden ved tryk på TEST. Desuden er der automatisk aftapning af olieudskiller på væg, aftapningsbeholder følges. Oliestanden på kompresser følges Årlig tilsyn af Contech.</p>

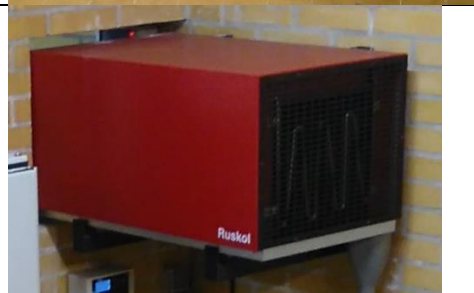
<p>Affugter</p>	<p>Årlig serviceaftale med Ruskol</p>

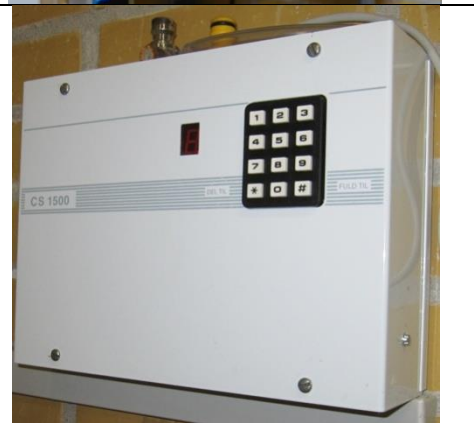
<p>Alarmsystem CS 1500</p>	<p>Efter alarm skal alarmen nulstilles med kode og der skal igen vises en rød prik i nederste højre hjørne.</p> <p>Batteristand kontrolleres af Contech ved det årlige servicebesøg.</p> <p>Seneste udskiftning af batteri Oktober kvartal 2013. Levetid estimeret til 4-5 år.</p>

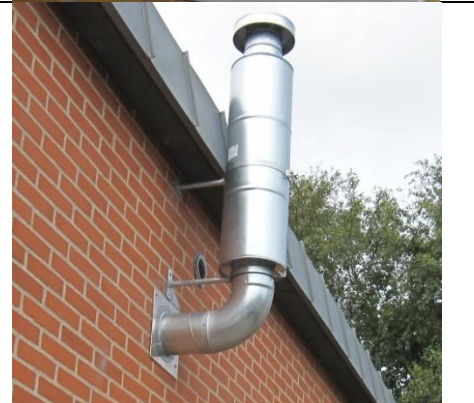
<p>Udvendige ind- og udsugning efterses mindst én gang om året.</p> <p>Påmonterede net udskiftes såfremt de er beskadige, for at sikre mod indtrængning af dyr og insekter.</p>

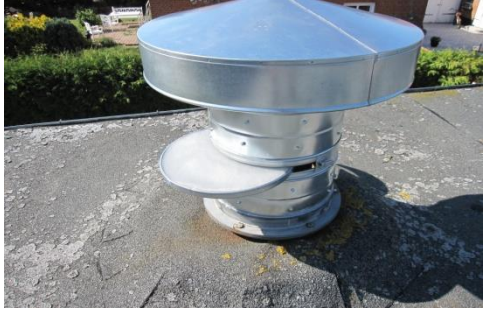
<p>Udluftning m/u motor</p> <p>Filter efterses hvert halvår og filtret udskiftes hvis nødvendigt.</p> <p>Filteret på hætte med motor kontrolleres/skiftes kvartalsvis.</p>

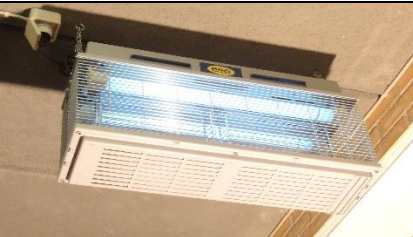
<p>Insekt fanger</p>	<p>Kontrolleres løbende for døde insekter</p>

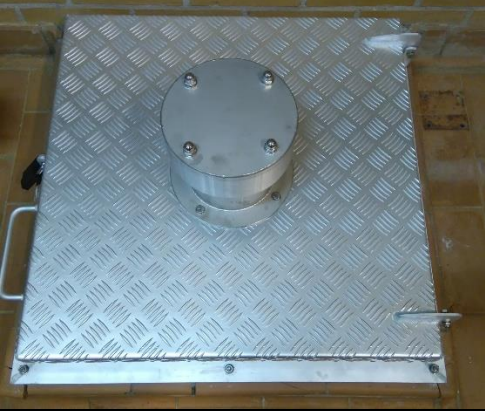
<p>Alu dæksler med udluftning til rentvandstankene.</p>

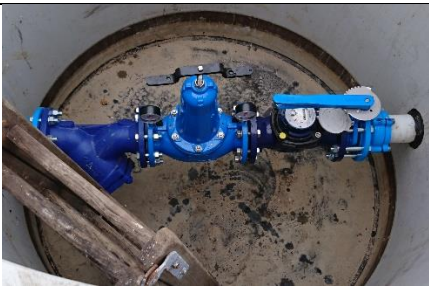
<p>Målerbrønd Ringforbindelse til Karleby</p>	<p>Ringforbinelsen er envejs til Karleby, der også har bekostet måler og brønd. Horreby Vandværk forsyninger 2 slutbrugere hos Karleby for at sikre flow i ledningen.</p>

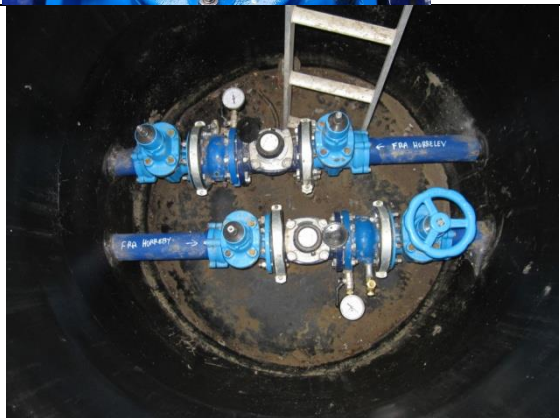
<p>Målerbrønd Ringforbindelse til Horbelev</p>	<p>Horreby Vandværk forsyninger slutbruger ved målerbrønden.</p>
	<p>Målerbrønd og stophanebrønde Ringforbindelse til Systofte – Nr.Ørslev</p>	<p>For sikring af vandgennemstrømning veksles forsyning mellem vandværkerne ved brug af stophaner ud for slutbruger for hvert vandværk.</p>
