Horreby Vandværk

Januar 2020

Beskrivelse af Horreby Vandværk til brug for kvalitetssikring i henhold til bekendtgørelse nr. 132 af 8. februar 2013 om kvalitetssikring på almene vandforsyninger.

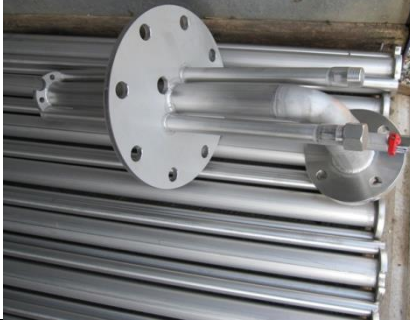
<p>Boringernes stigrør i rustfrit stål afsluttet med adgang til maskinel og manuel pejling/ vandstandsmåling.</p>

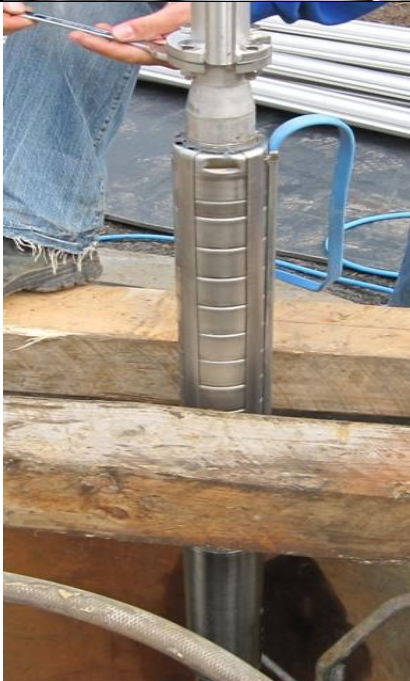
<p>Boringsspumper SP8 fra 2011 i 238.514 Ydelse: 10 m³/h SP14 fra 2011 i 238.244 og 238.576 Ydelse: 15 m³/h</p>	<p>Strømforbrug i forhold til ydelse vurderes løbende. 238.244 – 0,23 KWh/m³ 238.514 – 0,16 KWh/m³ 238.576 – 0,20 KWh/m³</p>

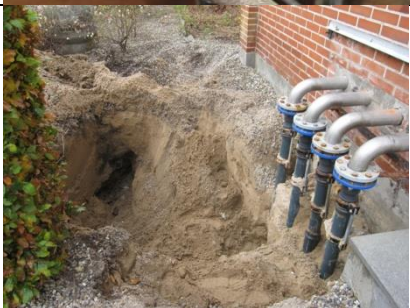
<p>Råvands indgange</p>		<p>Nærmest: 238.576 Mårvej 238.244 Nykøbingvej Ledig 238.514 Midtvejen</p>

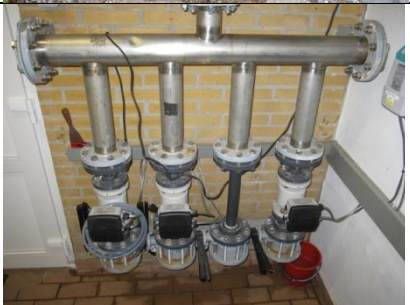
<p>Råvandsindgange på vandværket</p>

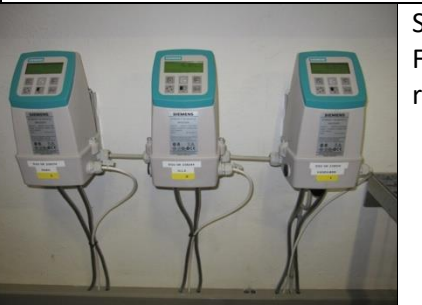
<p>Siemens Flowmålere for råvand</p>

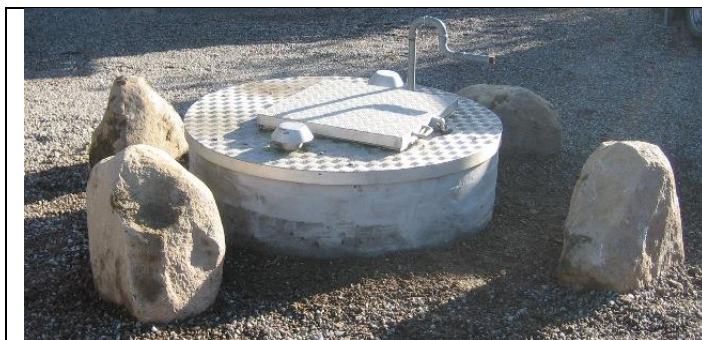
DGU 238.244 fra 1949
Boringsbrønden afspærret med markerings
pæle samt kampesten.

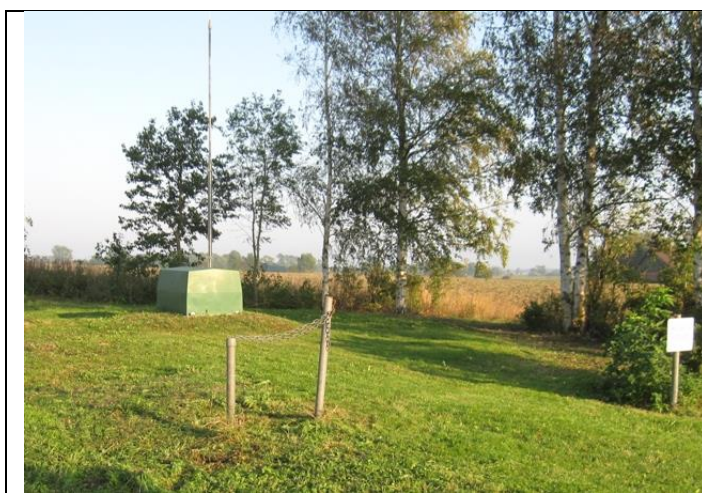
Boringen på Mårvej 15 er i 2011 løftet op i
hus, for herved at sikre mod nedsivning fra
lavtliggende områder rundt om boringen.

Den er en tydelig markering af 10 meters
zonen, og landbruget mod nord har udlagt
25 meters beskyttelseszone.

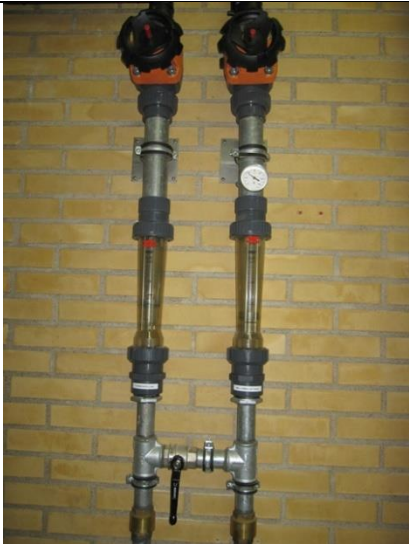
<p>Linatex flowmeter Til forbeluftning Type 16-160 m³/h</p> <p>Venstre: forbeluftning</p> <p>Højre: kan benyttes til mellembeluftning såfremt mellembeluftnings-blæser er til repr.</p>	<p>Det kontrolleres visuelt at mængden ligger indenfor aftalte mængder på skalaen.</p>
 	<p>15 Norpol KKI-215 diffusorer - tallerkenbeluftere I forbeluftning og 8 beluftere i mellem beluftning.</p>	<p>Forbeluftningen renses 1 - 2 gange om året, tallerkenbelufterne udskiftes én gang om året. Opgaven udføres af Contech. Der benyttes en Vådumsstøvsuger med læsepumpe.</p>

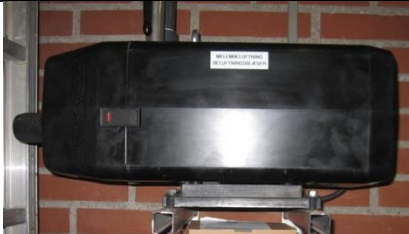
<p>Busch 1025 SV Frekvensstyret, kan desuden finjusteres manuelt.</p>	<p>Lameller skal kontrolleres mindst én gang om året, sidste gang kan ses i Tethys, 1 lamelsæt ligger på lager til brug for udskiftning</p>
---	---	---

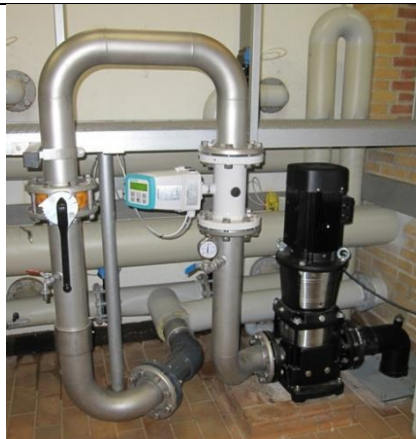
<p>Frekvensstyret Skyllerpumpe Ydelse: 90 m3/h</p>	<p>Forfiltrene skylles med luft / vand med ca. 42 m3/h vand og efterfølgende vand med 90 m3/h.</p> <p>Et filter skylles med 5,356 m3 Noteret 22.10.2019</p> <p>Efterfiltrene skylles med 68 m3/h</p>

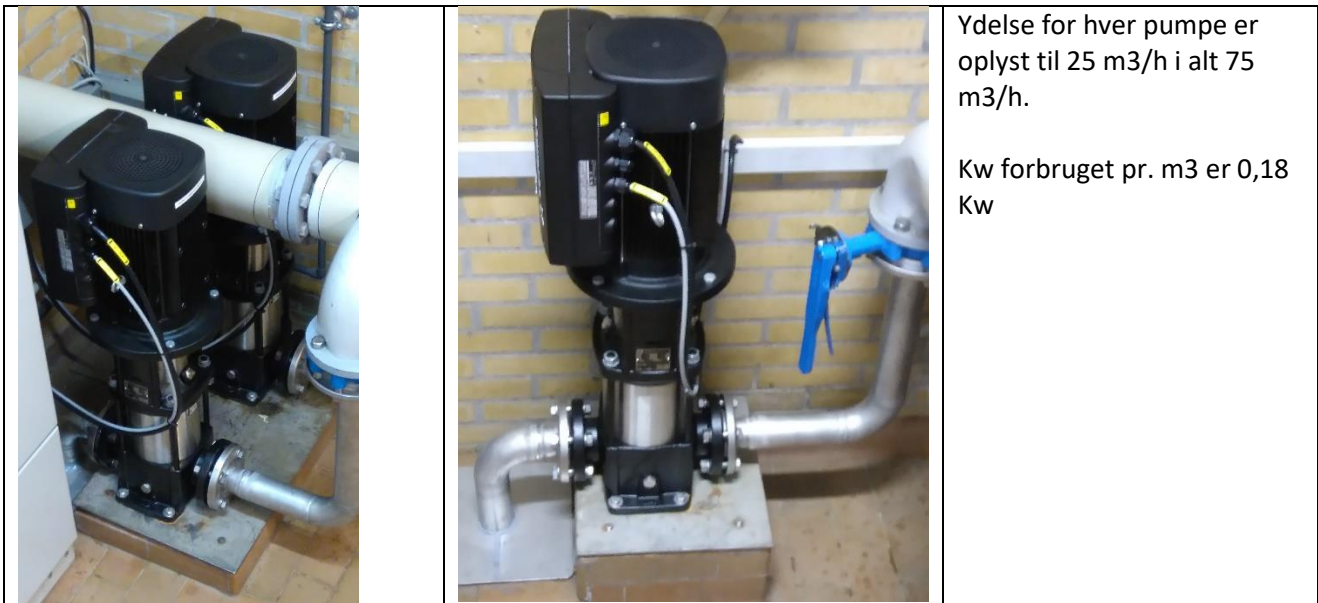
Energiberegning vedrørende nye pumper på Hor				
Forskellige pumpe-løsninger:			Løsning 2 CRE15-4	
Antal pumper:			3	
Antal Kw pr. pumpe:			5,5	
Vandværkets afgangstryk i bar:			4	
Vandværkets afgangstryk i mVs:			40	
Pumpens sugehøjde i mVs:			3	
Tryktab i mVs - sugerør, kontra- og bundventil:			1	
Total tryk (mVs) brugt i beregning:			44	
Antal timer pr. døgn	Ydelse i m ³ /t	Antal m ³ /t	Strømforbrug Kw pr. m ³	Antal pumper i drift
3	4	12	0,346	1
3	8	24	0,241	1
2	10	20	0,221	1
9	12	108	0,209	1
3	15	45	0,198	1
3	18	54	0,195	1
1	20	20	0,196	1
0	0	0		
Antal m ³ vand pr. døgn:		283	↓	
Årlig vand forbrug i m ³ :		103.295	↓	
Strømforbrug pr. døgn - Kw:			60,29	
Årlig strømforbrug (365 dage) - Kw:			22.005,12	
Pris pr Kw - kr.:		0,41		
Årlig omkostninger til strøm - kr.:			9.022,10	
Vejledende udsalgpris for pumper:			kr. 126.705,00

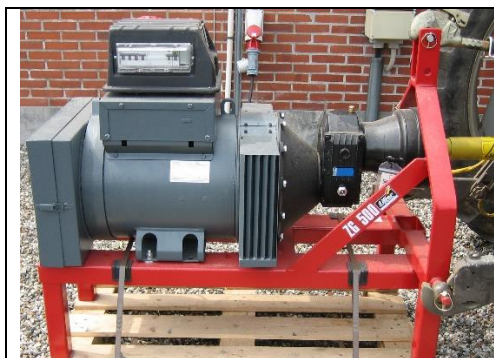
Vandværkets generator

Generatoren trækkes af en traktor, primært Jesper Strange eller Peter Palle,

Testes én gang årligt.

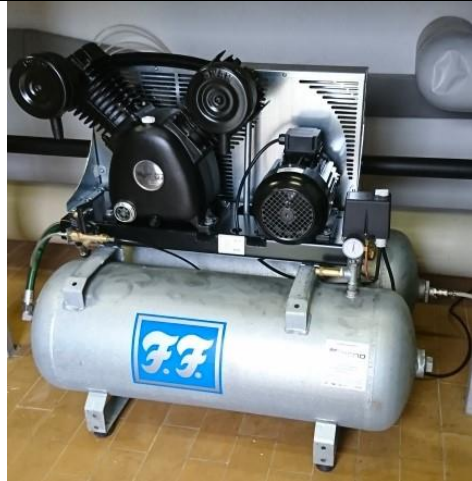
<p>Kompressor</p>	<p>Er udstyret med automatisk tankudluftnings ventil fra bundprop, ventilen testes min. en gang om måneden ved tryk på TEST. Desuden er der automatisk aftapning af olieudskiller på væg, aftapningsbeholder følges. Oliestanden på kompresser følges Årlig tilsyn af Contech.</p>

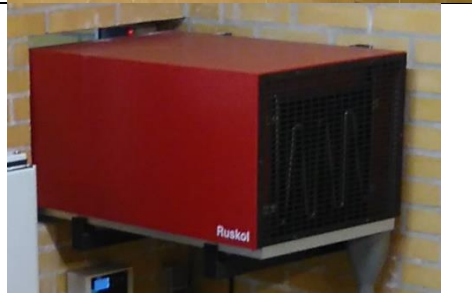
<p>Affugter</p>	<p>Årlig serviceaftale med Ruskol</p>

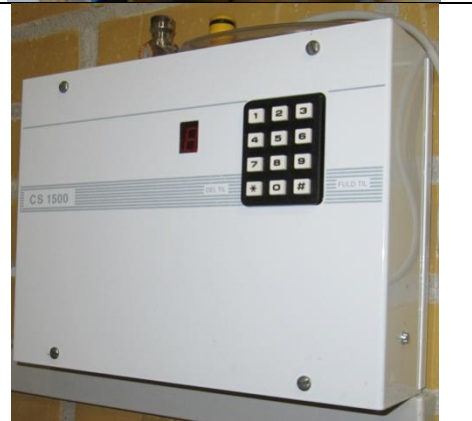
<p>Alarmsystem CS 1500</p>	<p>Efter alarm skal alarmen nulstilles med kode og der skal igen vises en rød prik i nederste højre hjørne. Batteristand kontrolleres af Contech ved det årlige servicebesøg. Seneste udskiftning af batteri Oktober kvartal 2013. Levetid estimeret til 4-5 år.</p>

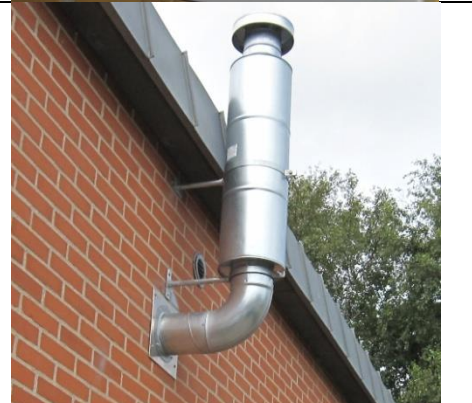
<p>Udvendige ind- og udsugning efterses mindst én gang om året. Påmonterede net udskiftes såfremt de er beskadige, for at sikre mod indtrængning af dyr og insekter.</p>

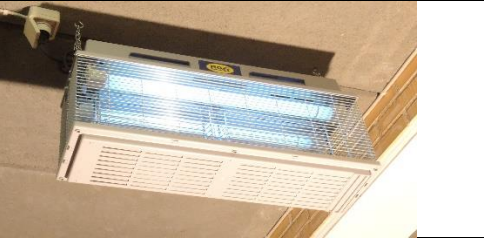
<p>Insekt fanger</p>	<p>Kontrolleres løbende for døde insekter</p>
 	<p>Alu dæksler med udluftning til rentvandstankene.</p>

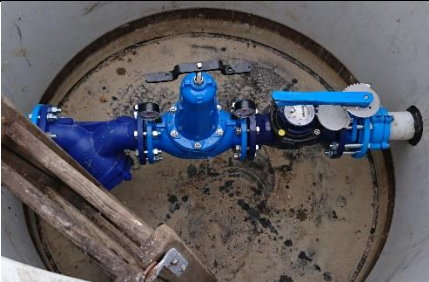
<p>Målerbrønd Ringforbindelse til Karleby</p>	<p>Ringforbinelsen er envejs til Karleby, der også har bekostet måler og brønd. Horreby Vandværk forsyninger 2 slutbrugere hos Karleby for at sikre flow i ledningen.</p>

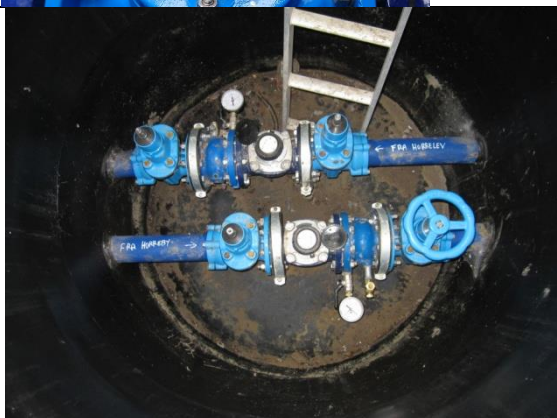
<p>Målerbrønd Ringforbindelse til Horbelev</p>	<p>Horreby Vandværk forsyninger slutbruger ved målerbrønden.</p>
	<p>Målerbrønd og stophanebrønde Ringforbindelse til Systofte – Nr.Ørslev</p>	<p>For sikring af vandgennemstrømning veksles forsyning mellem vandværkerne ved brug af stophaner ud for slutbruger for hvert vandværk.</p>
